O RIO SELHO – CONTRIBUTO PARA UMA PROPOSTA DE REQUALIFICAÇÃO AMBIENTAL

Palavras-chave: Rio Selho, Degradação Ambiental, Poluição, Cheias, Requalificação

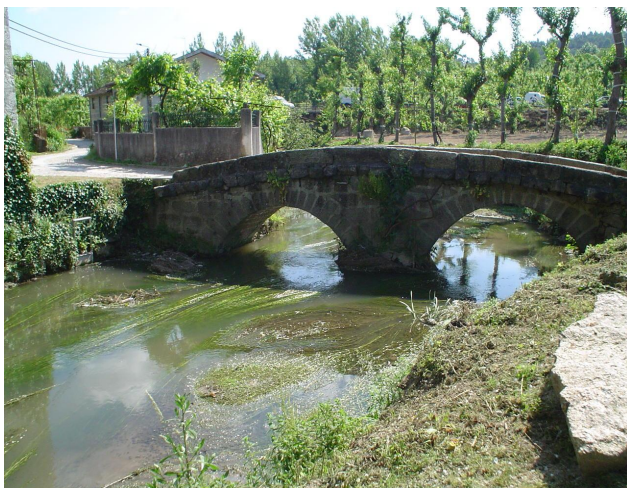
Foto 1 – Ponte Românica de Roldes.

A interacção Homem-Rio é já de longa data, e ao longo dos tempos foi gerando um vasto património (ver Foto 1 e 2). O património existente numa determinada área é o retrato vivo do seu passado, e ao longo do Rio Selho podemos inventariar vários bens patrimoniais desde pontes Romanas, até moinhos e centrais hidroeléctricas bens mais recentes. Este património representa toda a evolução ao longo da história das povoações ligadas ao rio.

inferiores à do rio - ver Foto 9), pontes e diques (ver Fotos 1 e 2), que intervêm na dinâmica fluvial, servindo como obstáculo à drenagem das águas e ao transporte de sedimentos, facilitando a deposição destes;

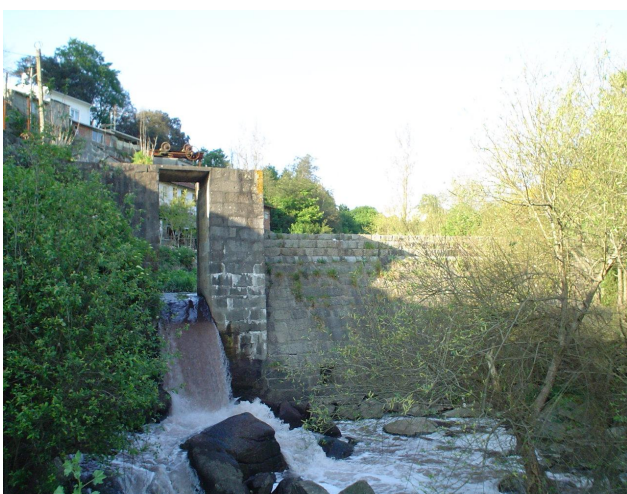
Foto 2 – Dique que alimentava a central hidroeléctrica da Empresa Industrial de Pevidém.

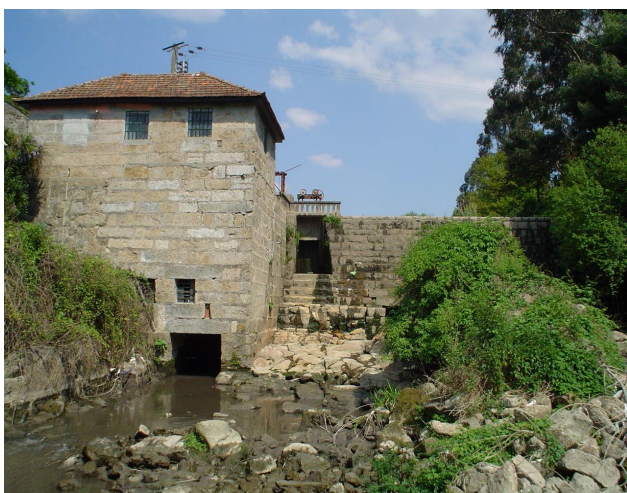
Foto 3 – Aproveitamento Hidroeléctrico de Carvalho de Moinho.

Ao longo de todo o percurso do Rio Selho foi feita uma listagem de cerca de 25 moinhos, alguns dos quais ainda hoje em funcionamento, mas no entanto a sua grande parte encontra-se num estado de degradação avançado. Para além dos moinhos, existem 2 aproveitamentos hidroeléctricos, no entanto alguns documentos referem a existência de 3 aproveitamentos (2 em Selho São Jorge e o 3º em Fermentões - Santa Eulália). Dos dois aproveitamentos encontrados, um deles está desactivado desde 1989, e pertencia à empresa Industrial de Pevidém (ver Foto 2), o segundo aproveitamento é o de Carvalho de Moinho (ver Foto 3) e ainda se encontra hoje em funções. Este aproveitamento

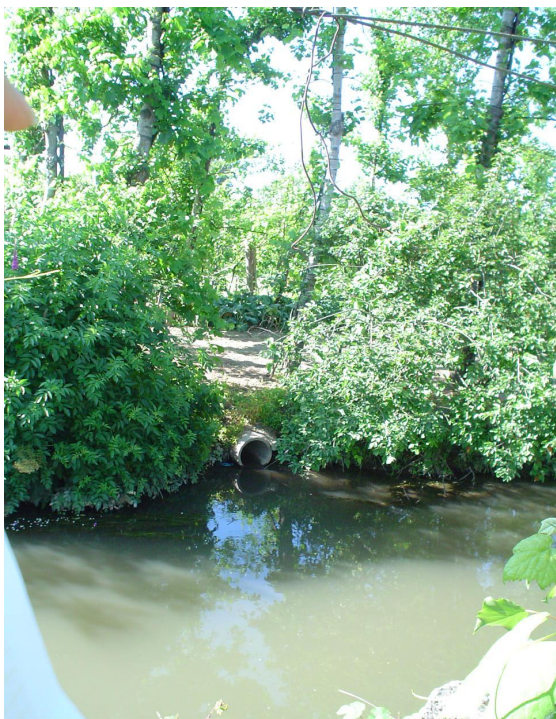
Foto 4 – Descarga de Efluentes Clandestina.

A interacção referida anteriormente, que ainda hoje é visível, deu também origem a problemas de poluição que alteram a qualidade dos recursos hídricos. Por todo o curso principal do Rio Selho são inúmeras as descargas clandestinas de efluentes sem tratamento prévio (Foto 4), sendo clara a degradação e a poluição após a passagem junto do perímetro urbano de Guimarães. Para além disso, as características da bacia hidrográfica foram sofrendo modificações, alterando assim o regime hidrológico, que aliadas a situações hidrológicas extremas levam à ocorrência de episódios de cheias.

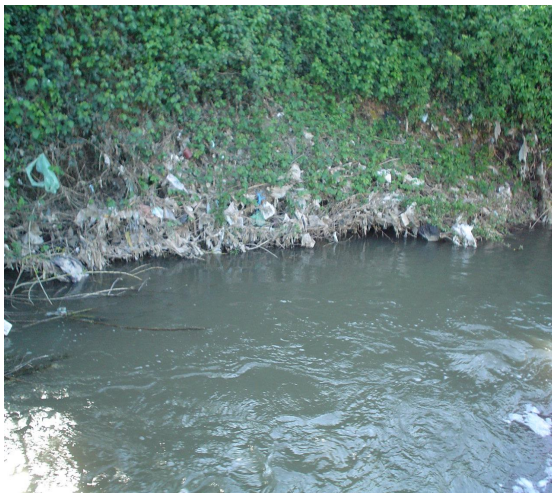
Foto 5 – Lixos acumulados na margem do rio.

- Ocupação intensiva, principalmente pela agricultura, que tem provocado a perda de vegetação ribeirinha;
- Acumulação de lixos, resíduos sólidos e entulho junto às margens (fotos 5 e 6);

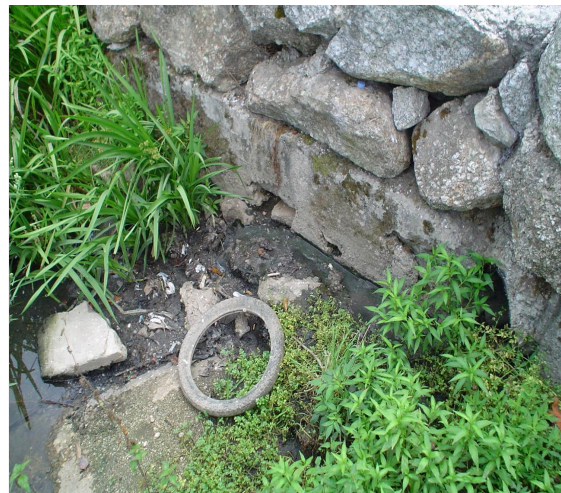
Foto 6 – Entulho acumulado na margem do rio e descarga clandestina.

- Sinais de poluição do curso de água por efluentes domésticos e industriais (ver Fotos 6 e 4), principalmente da indústria de curtumes, têxteis e tinturarias;

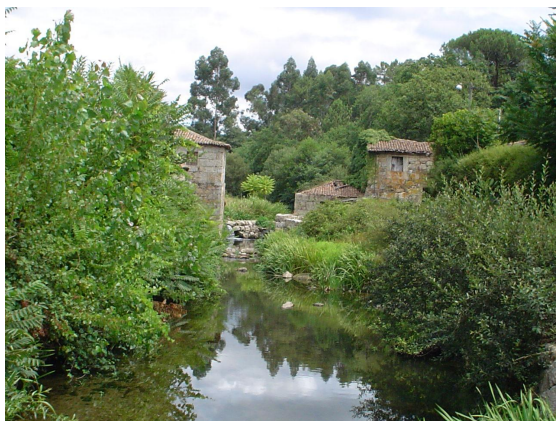
Foto 7 – Estrangulamento do curso de água por moinhos no lugar de Selho.

- Existência de estruturas físicas e infra-estruturas, quer no leito do Rio Selho, quer ao longo das suas margens (ver Fotos 7 e 8), tais como fábricas, moinhos (a cotas

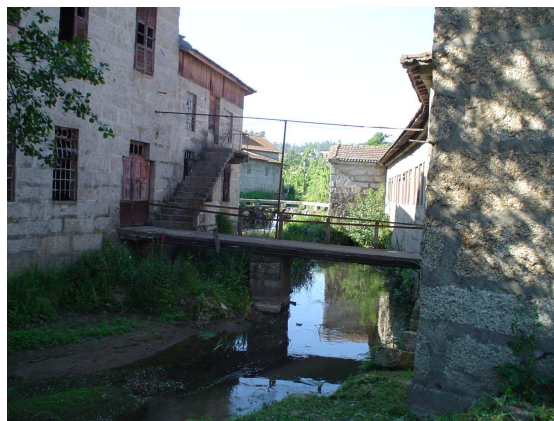
Foto 8 – Estrangulamento do curso de água por fábrica de curtumes em Caneiros.

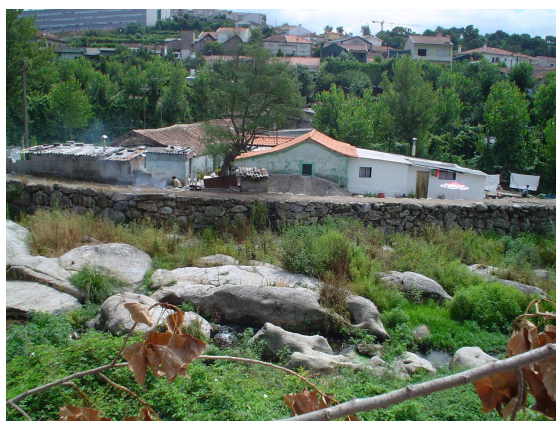
Foto 9 – Habitações a uma cota inferior à do rio e respectivo muro de protecção no lugar de Selho.

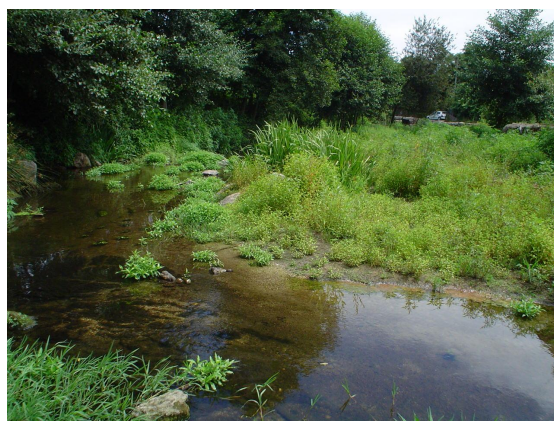
Foto 10 – Acumulação de sedimentos no leito do rio.

- A acumulação de sedimentos leva à formação de curvaturas no rio e à diminuição do declive longitudinal do mesmo (ver Foto 10);
